**RAPPORT D'ENQUÊTE SUR UN ACCIDENT FERROVIAIRE**  
**R99E0023**

**COLLISION EN VOIE PRINCIPALE**

**POINT MILLIAIRE 0,2, SUBDIVISION ALBREDA**

**JASPER (ALBERTA)**

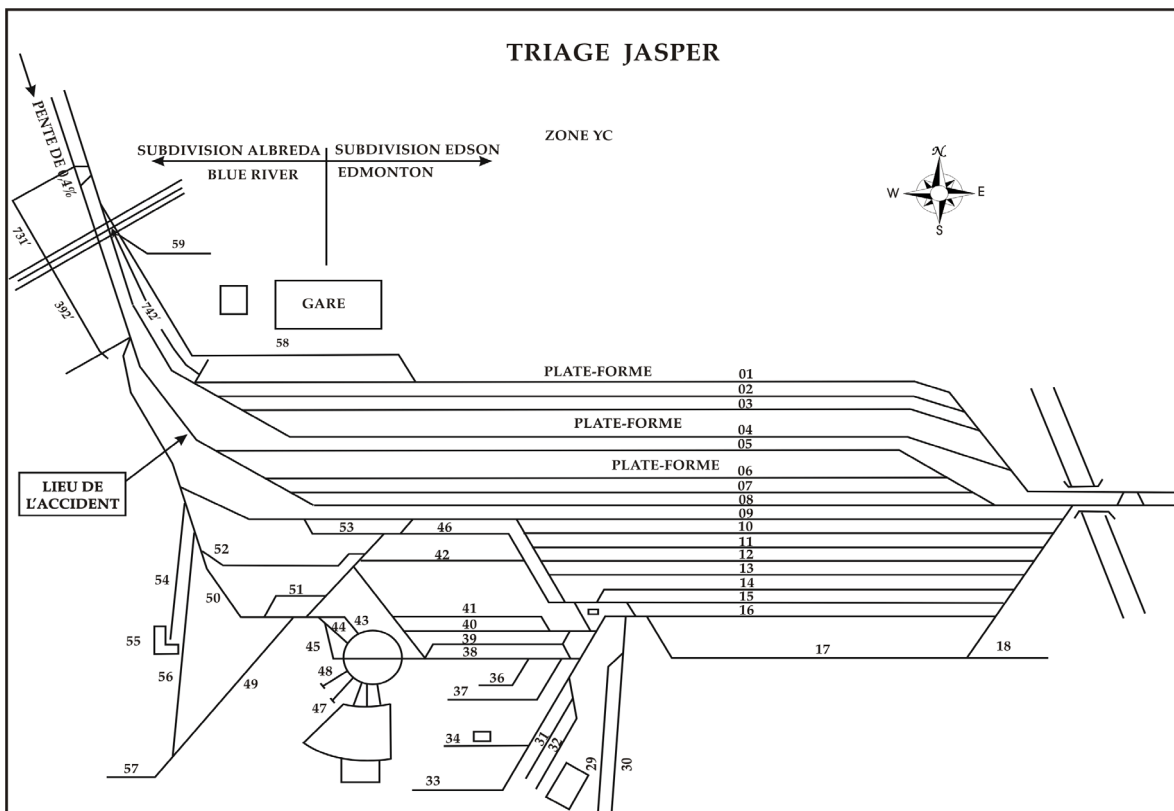
La subdivision Albreda est constituée d'une voie principale double à l'ouest, du triage Jasper jusqu'au point milliaire 43,7. Entre le point milliaire 0,4 et le point milliaire 1,7, la vitesse autorisée sur la subdivision est de 30 mi/h pour les trains de marchandises et, entre le point milliaire 1,7 et le point milliaire 5,2, elle est de 35 mi/h. La voie descend une pente de 0,4 p. 100 en entrant dans Jasper et décrit une courbe d'un degré au point milliaire 0,9.

Les six premiers wagons du train 428 ont déraillé du côté sud de la voie et deux wagons se sont renversés sur le côté. Les locomotives ont déraillé mais sont restées sur leurs roues. Les cinq wagons suivants sont restés sur la voie, et les cinq wagons qui les suivaient ont déraillé, dont trois wagons qui ont quitté complètement la voie et se sont arrêtés sur leurs roues dans la neige épaisse, sur la plate-forme de la voie.
